## Rekreasyonel tesislerde görsel kalite değerlendirmesi üzerine bir araştırma: Tortum ve Uzundere (Erzurum) örneği

### *A study on visual quality assessment in recreational facilities: sample of Tortum and Uzundere (Erzurum)*

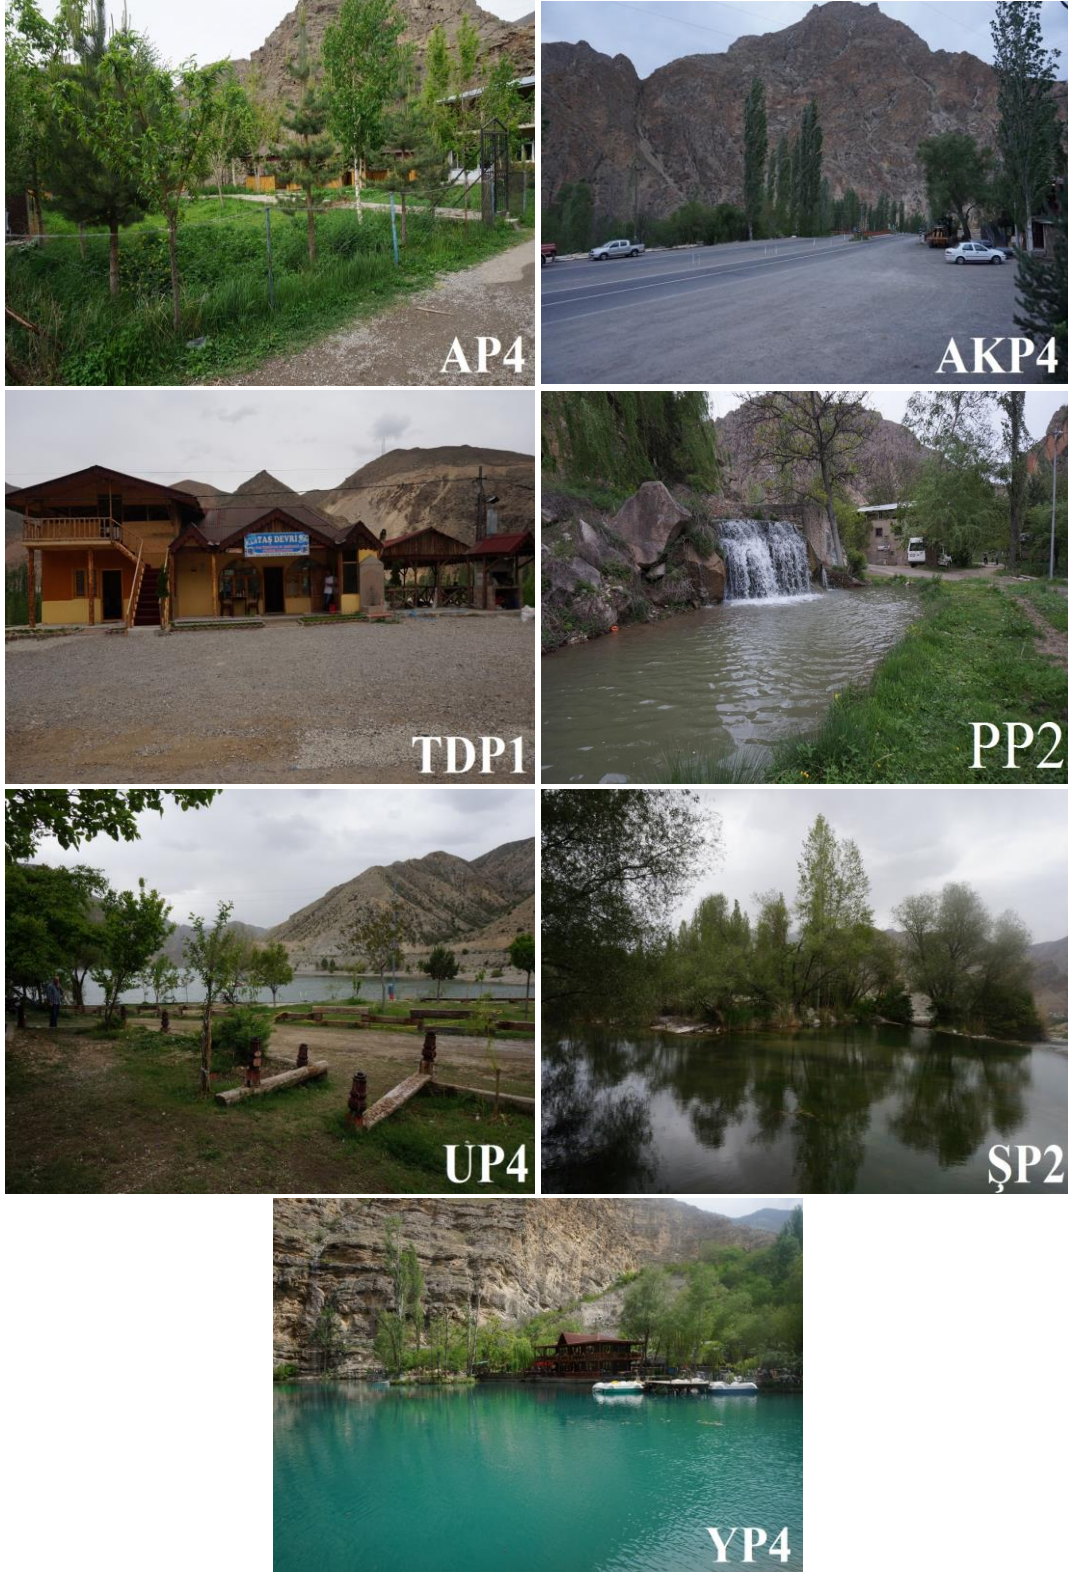
Şekil 2. Tesislerin en yüksek ortalama görsel kaliteye sahip olan görüntüleri

Çalışmada tesislere ait görüntülerin almış oldukları ortalama parametre ve görsel kalite puanları çizelge 1.'de verilmiştir. Çizelge 1'de görüldüğü üzere her bir tesisin, en yüksek ortalama görsel kaliteye sahip olan görüntüsü Aksukapı Dinlenme Tesisleri-AP4 (3,16), Asmalı Konak Dinlenme Tesisleri-AKP4 (2,42), Taş Devri Dinlenme Tesisleri-TDP1 (2,33), Pehlivanlı Alabalık Tesisleri-PP2 (4,91), Uzunburun Yarımadası Dinlenme Tesisleri-UP4 (4,82), Şelale Dinlenme Tesisleri-ŞP2 (5,86) ve Yedigöller Alabalık Tesisleri-YP4 (6,44) olmuştur (Şekil 2).

Bütün görüntüler içinde en yüksek ortalama görsel kaliteye sahip olan görüntü Yedigöller Alabalık Tesislerine ait YP4 görüntüsü olmuştur. YP4 görüntüsü uyum parametresinde 6,58, çeşitlilikte 6,34 ve ortalama canlılıkta 6,40 puan alırken, su faktöründe 6,87, jeomorfolojide 6,70 ve vejetasyonda 5,62 puan almıştır.

Çalışmada 7 farklı tesise ait 28 adet görüntü içerisinde en yüksek ortalama görsel kaliteye sahip olan görüntü, Yedigöller Dinlenme Tesislerine ait YP4 görüntüsü olmuştur. YP4 görüntüsüne bakıldığında uyum parametresinde 6,58 puan aldığı görülmektedir. Bu durumda görüntüdeki yapı mimarisinin doğal peyzaj elemanları ile uyumlu olmasının etkili olduğu düşünülmektedir.

YP4 görüntüsünün su, vejetasyon ve jeomorfoloji unsurlarıyla çeşitlilik (6,34) sergilediği görülmektedir. Hunziker and Kienast (1999)'a göre çeşitlilik ve manzara değeri arasında önemli bir ilişki vardır (De La Fuente *et. al.* 2006; Kiroğlu 2007). YP4 görüntüsündeki su varlığı, su ile bütünleşmiş vejetasyon örtüsü, ilginç jeolojik yapıya sahip olan dağlar ve bunlara yapı, doku ve renk bakımından uyumlu olan mimari ünite ortalama görsel kaliteyi olumlu yönde etkilemiştir.

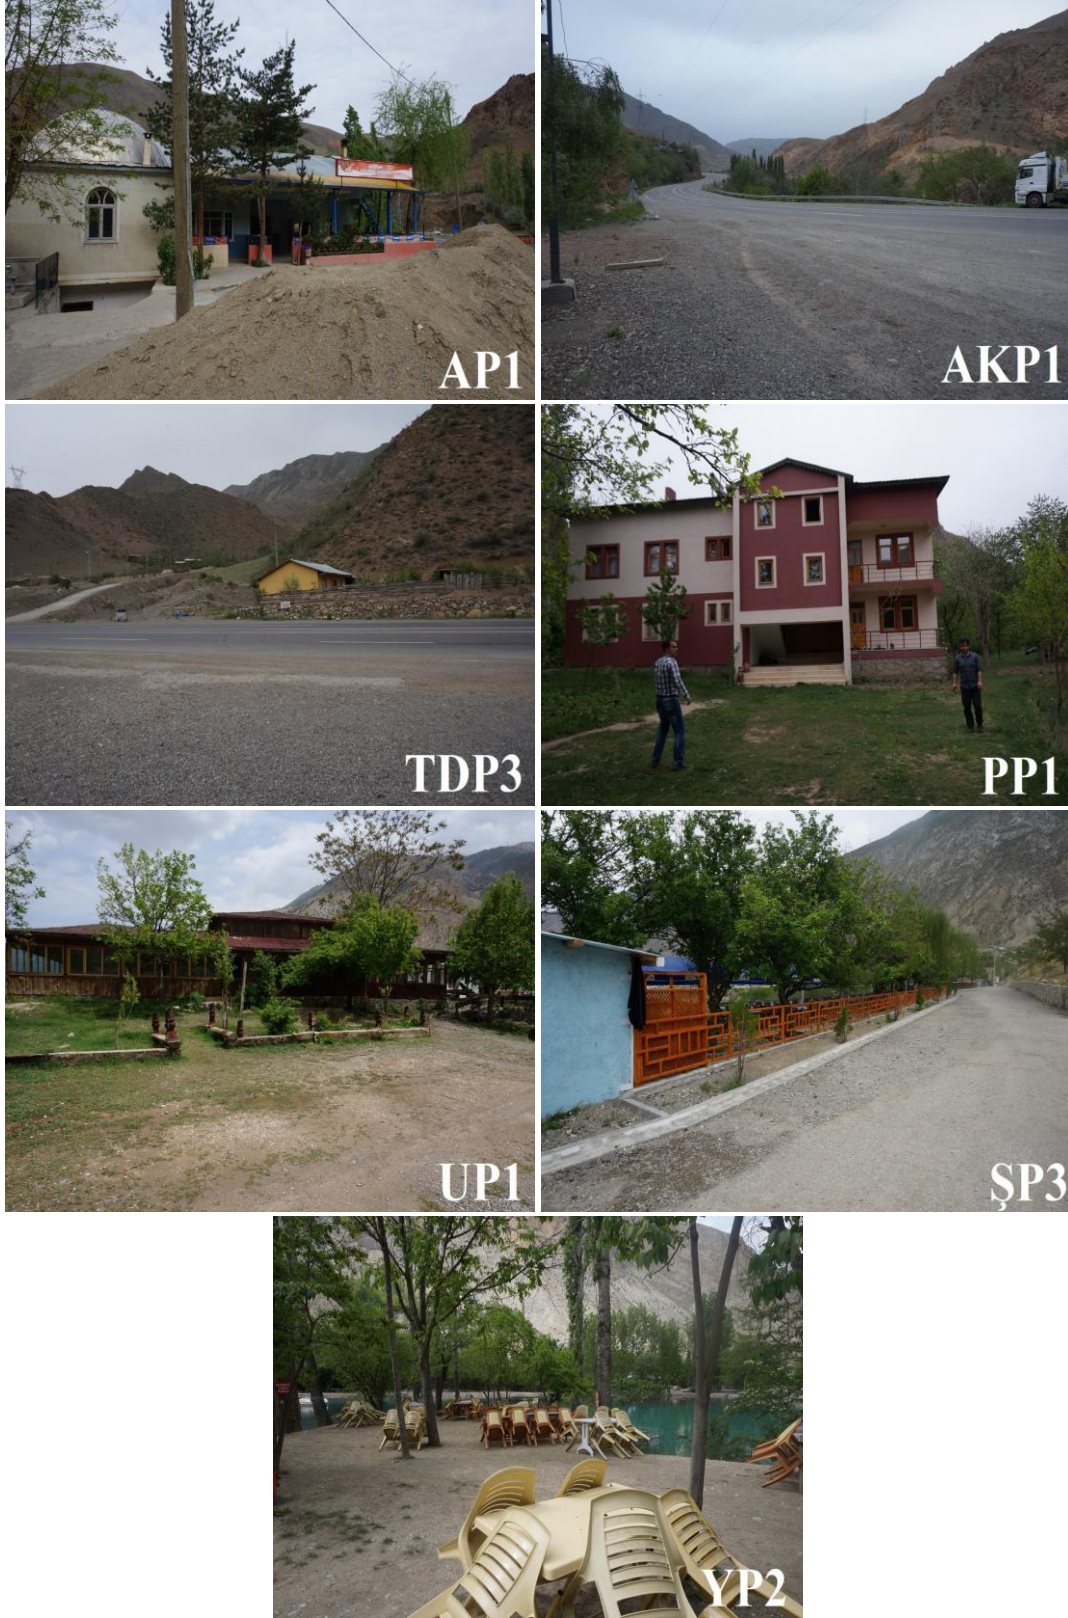
Şekil 3. Tesislerin en düşük ortalama görsel kaliteye sahip olan görüntüler

Her bir tesisin en düşük ortalama görsel kaliteye sahip olan görüntüsü ise Aksukapı Dinlenme Tesisleri-AP1 (1,70), Asmalı Konak Dinlenme Tesisleri-AKP1 (1,97), Taş Devri Dinlenme Tesisleri-TDP3 (1,78), Pehlivanlı Alabalık Tesisleri-PP1 (2,61), Uzunburun Yarımadası Dinlenme Tesisleri-UP1 (3,44), Şelale Dinlenme Tesisleri-ŞP3 (2,80) ve Yedigöller Alabalık Tesisleri-YP2 (4,94) olmuştur (Şekil 3).

Bütün görüntüler içerisinde en düşük ortalama görsel kaliteye sahip olan görüntü Aksukapı Dinlenme Tesislerine ait AP1 görüntüsü olmuştur. AP1 görüntüsü uyum parametresinde 1,71, çeşitlilikte 1,70 ve canlılıkta 1,69 puan alırken, su faktöründe 1,24, jeomorfolojide 2,31 ve vejetasyonda 1,50 puan almıştır.

Tüm görüntüler içerisinde en düşük ortalama görsel kaliteye sahip olan görüntü ise Aksukapı Dinlenme Tesislerine ait AP1 görüntüsü olmuştur. AP1'in görsel kalitesinin düşük olmasındaki başlıca etmenlerden biri mimari ünitenin yapı, doku ve renk bakımından çevre ile uyumluluk (1,71) arz etmemesi, bütünlük oluşturmamasıdır. Özellikle veranda dikmelerinin renk bakımından doğa ile bir ahenk oluşturmadığı görülmektedir. Görüntüdeki toprak yığını çirkin bir görüntü oluşturarak, manzara kalitesini düşürmüştür. Ayrıca görüntünün su ve vejetasyon varlığı bakımından zengin olmaması çeşitlilik (1,70) ve canlılık (1,69) ortalamasını, düşürerek görsel kaliteyi olumsuz yönde etkilemiştir.

Araştırma göstermektedir ki; görüntülerdeki peyzaj elemanlarının çok sayıda ve birbirinden farklı olması çeşitlilik parametresine verilen puanları olumlu yönde etkilemiştir. Nitekim peyzaj elemanları bakımından AP1 görüntüsüne göre daha zengin durumda olan YP4 görüntüsü, çeşitlilik parametresi bakımından 6,34 puan alırken AP1 görüntüsü 1,70 puan almıştır.
